陇县千河流域水污染环境综合治理项目

水土保持监测总结报告

建设单位：宝鸡市生态环境局陇县分局

监测单位：甘肃中环众诚技术咨询有限公司

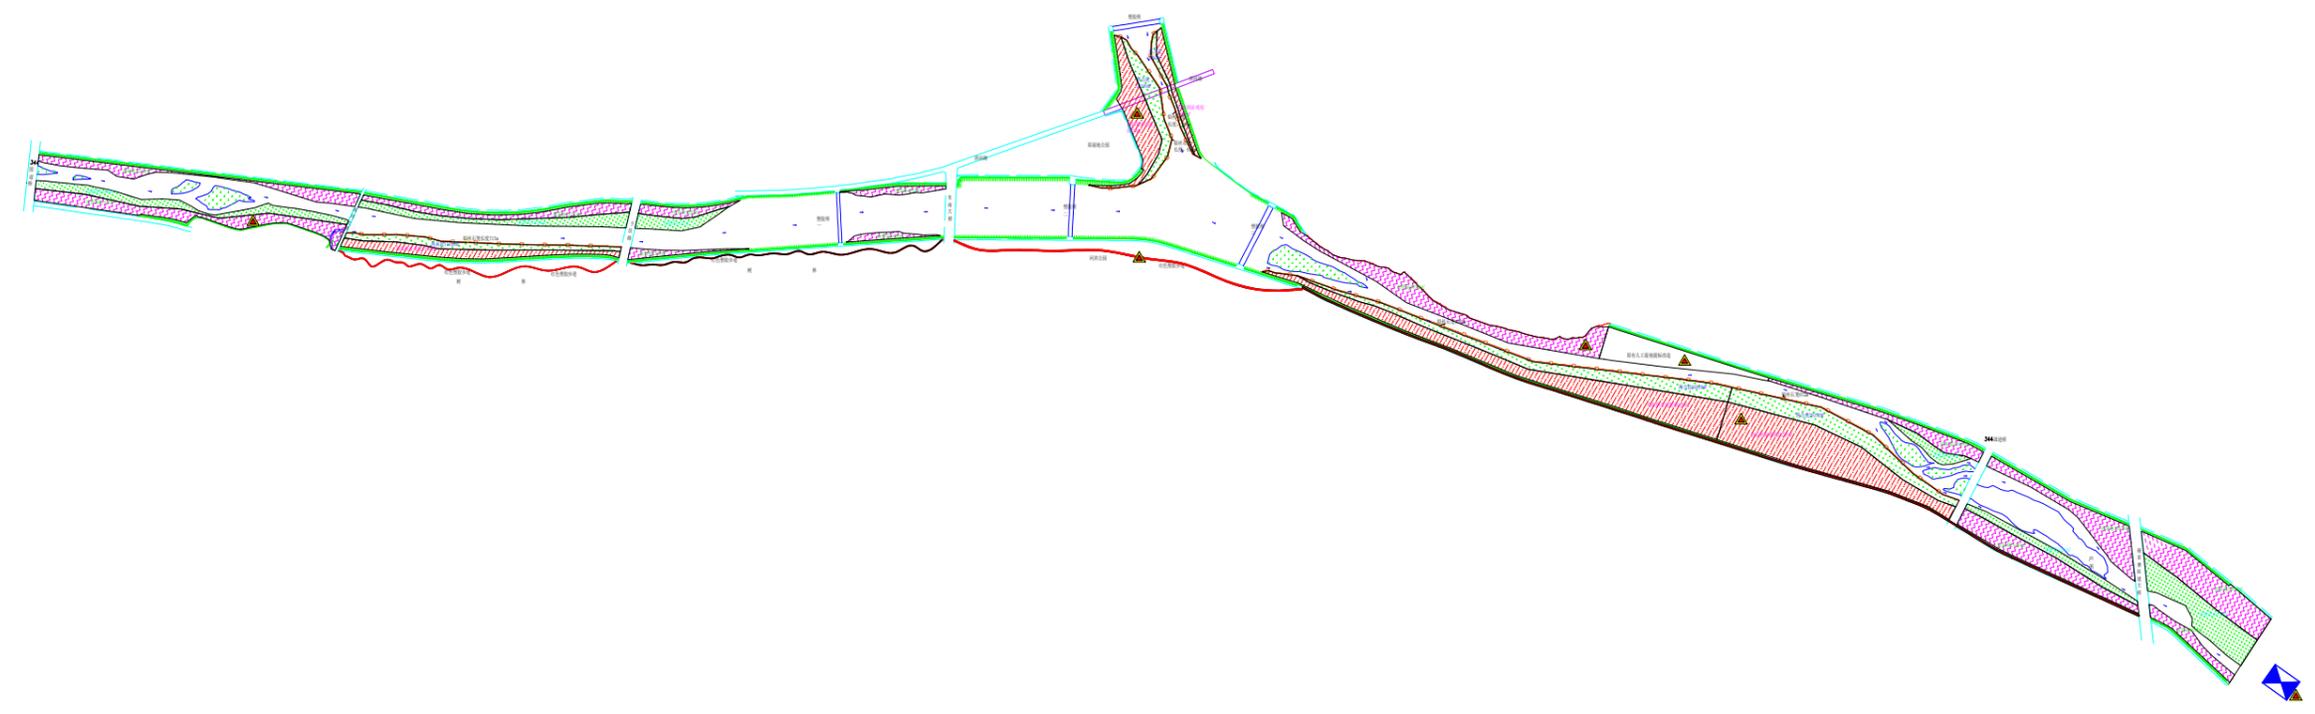
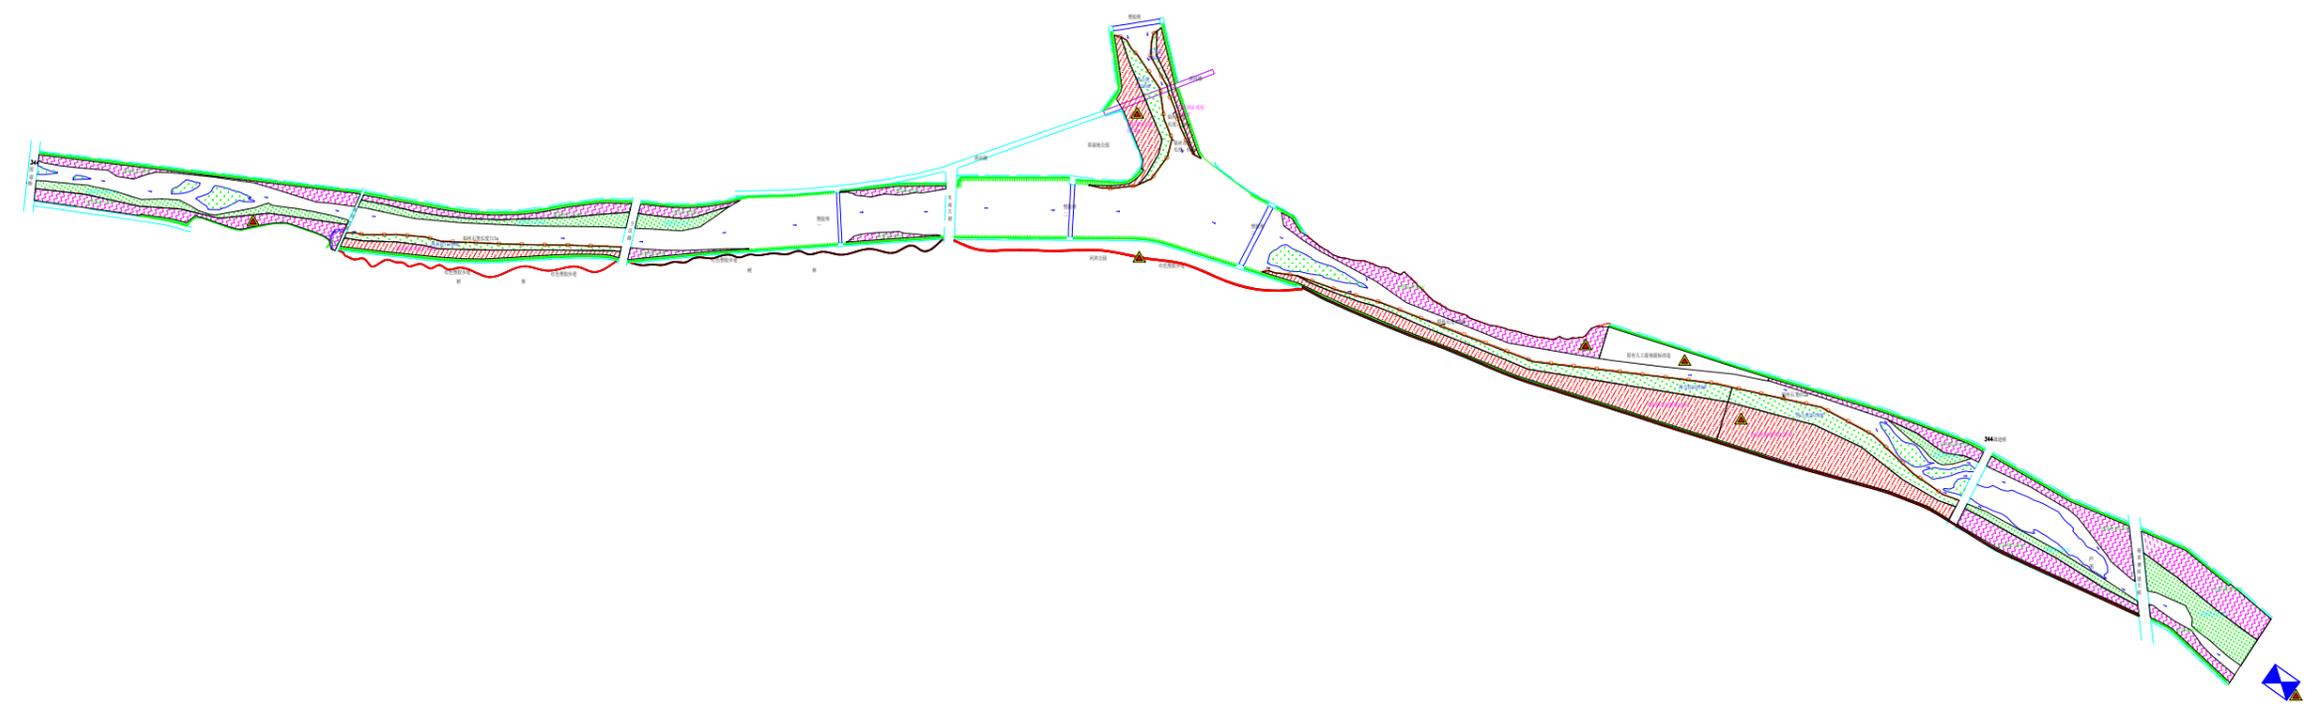
甘肃中环众诚技术咨询有限公司			
核定		竣工验收	阶段
审查		水土保持	部分
校核		陇县千河流域水污染环境综合 治理项目	
设计		防治责任范围图(含监测点 位)	
制图			
比例	1:10000		
设计证号		日期	2023.05
资质证号		图号	02

根据工程特点，结合以上监测点位布设原则，确定本项目水土保持监测区域为河道治理工程区、施工围堰区及湿地维护便道区；共布设监测点位 5 处，即河道治理工程区 4 处、湿地维护便道区 1 处。
