陇县温水镇粮食沟村北砖瓦用砂岩、粘土矿

矿山地质环境保护与土地复垦方案

陕西陇州金信矿业开发有限公司

二〇二三年八月

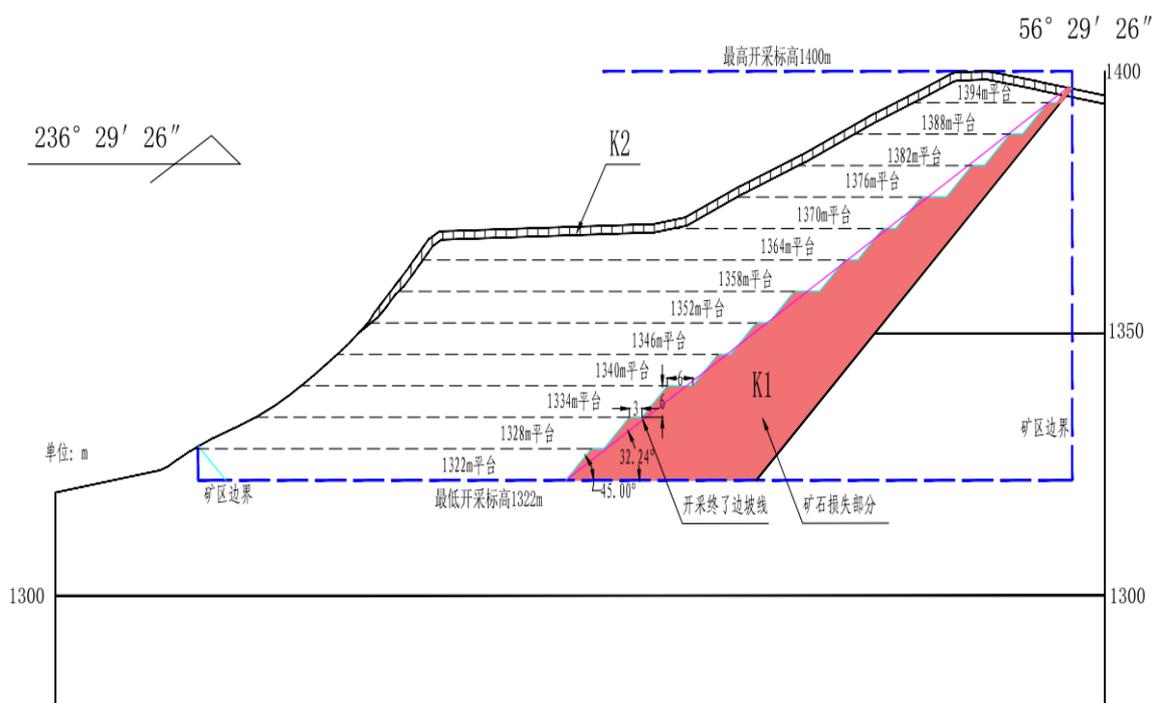
图 1.3-2 开采终了剖面图

矿山采用自上而下分台段、台阶式开采的采矿方法，矿山台阶高度 6m；矿床终了台阶坡面角为 45° ，最终边坡角为 32.24° ；最小工作平台宽度 25m，最小工作线长度 60m。（见表 1.3-1、图 1.3-2）。矿床开采用挖掘机进行剥离工作，采剥作业从采场的最高水平开始进行，逐层向下。

序号	项目	单位	数值
一	地质		
	矿体控制标高	m	1322m-1400m
二	参数		
1	台阶高	m	6m
2	台阶坡面角	度	45°
3	安全平台宽度	m	3m
3	清扫平台宽度	m	6m
三	境界		
1	境界地表尺寸：长×宽	m	343×185
2	采场底部尺寸：长×宽	m	291×127
3	露天底标高	m	1322

4	露天顶标高	m	1400
5	最终边坡角	度	32.24°
四	资源		
1	K1 砂岩量	$\times 10^4 t$	***

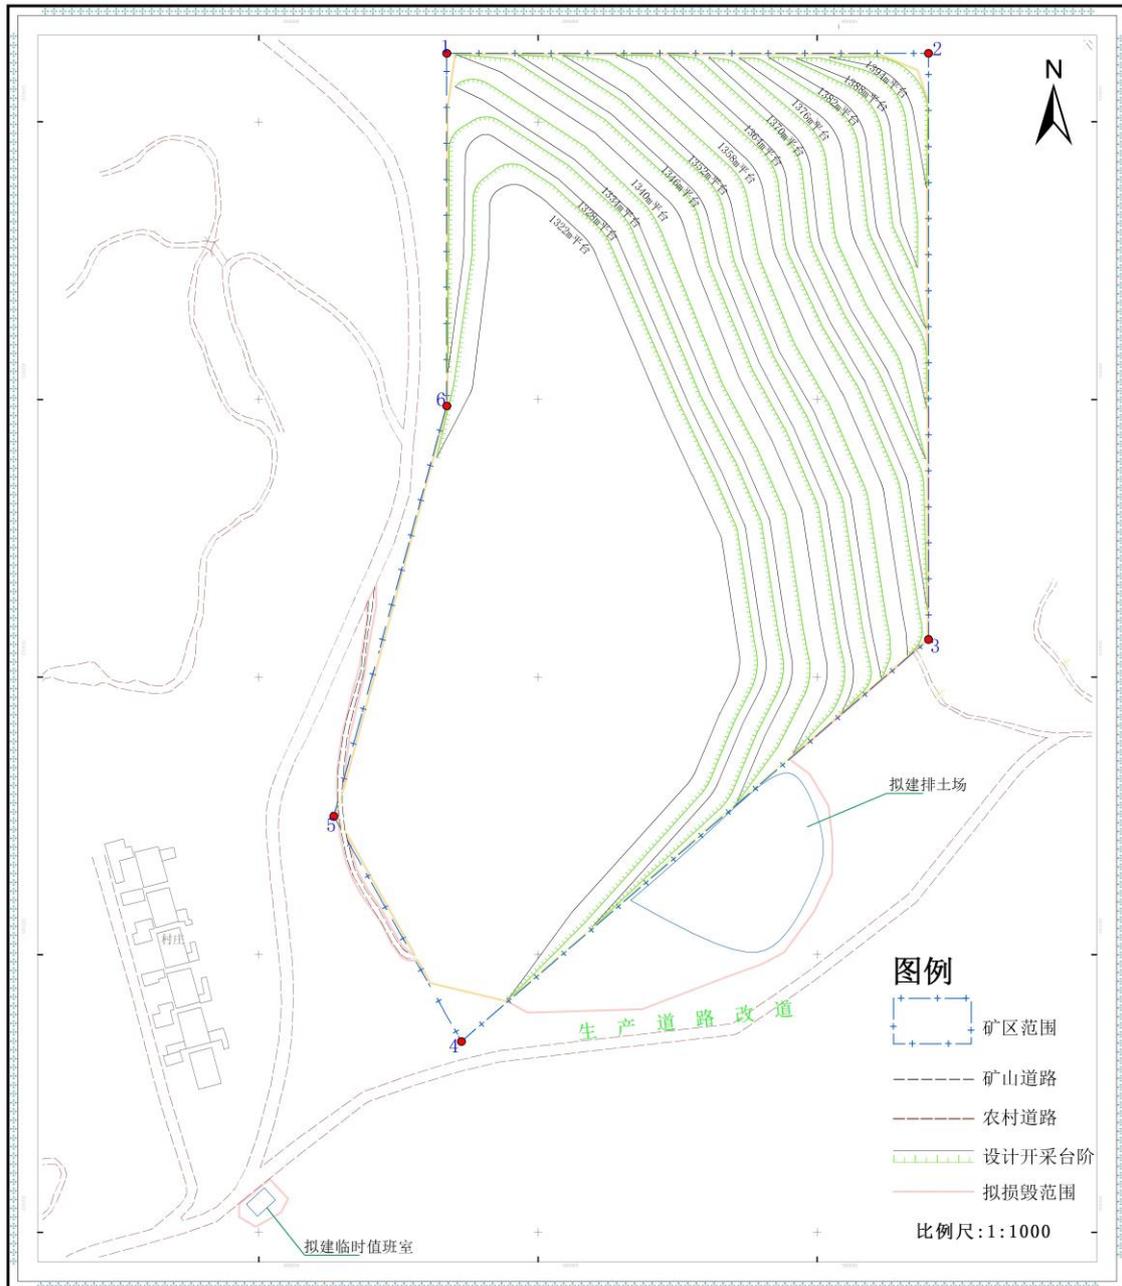
图 1.3-3 总平面布置示意图

该矿山为新建矿山。工程布局为拟建工程，矿山工程平面布置见图 1.3-3。

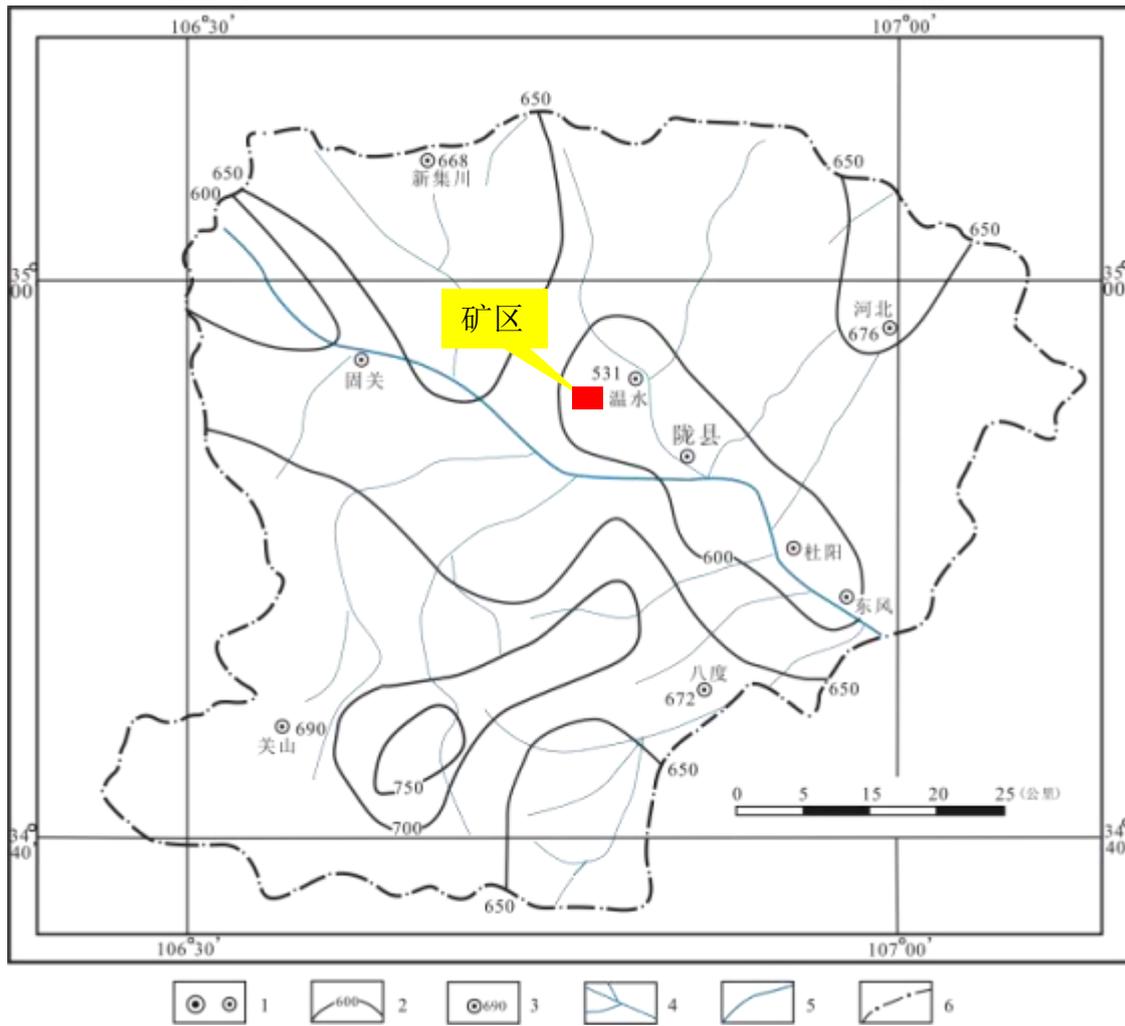
图 2.1-1 陇县降水量等值线图

1.县乡镇;2.等值线(mm);3.乡镇降雨量;4.河流;5.省界;6.县界

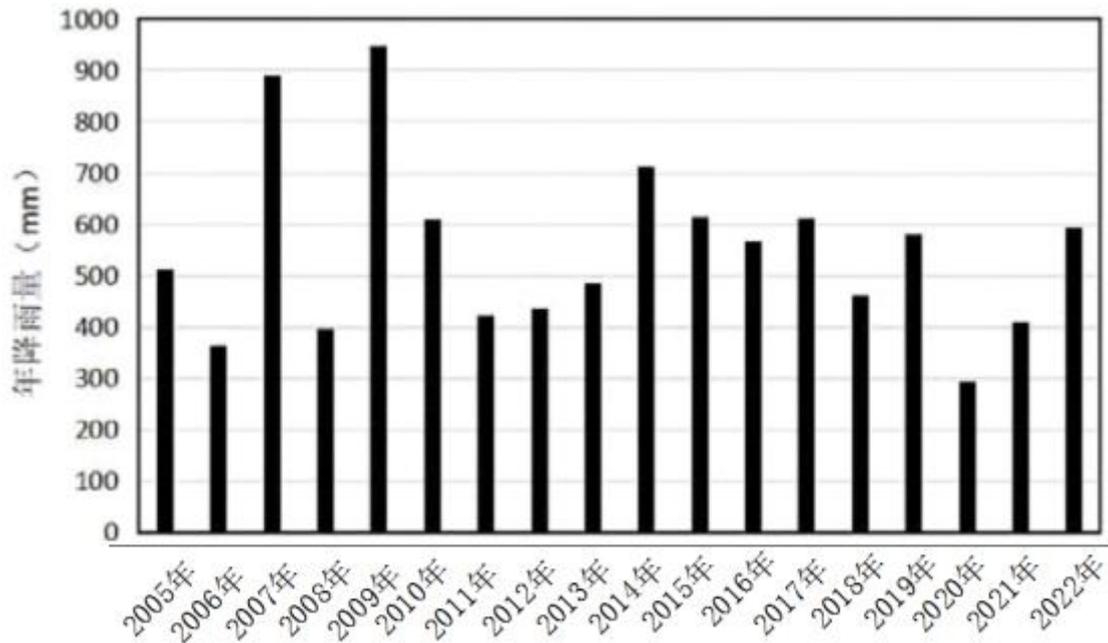
图 2.1-2 陇县 2005-2022 年降水量曲线

陇县降雨与时间的关系十分密切，首先表现在年际降水变化大（图 2.1-2），旱涝灾害时有发生。2005~2022 年陇县多年平均降水量为 550.55mm，年际最大降水量是 946.7mm，年际最少降水量是 295.1mm。年内降水主要集中在 7~9 月，占全年降雨量的 56.75%。多年平均蒸发量为 810mm，干旱指数为 1.4。多年月平均降水分布极为不均，夏秋两季降水量占全年降水量的 86.95%（图 2.1-3）。年内降水主要集中在 7~9 月，占全年降水量的 56.75%，因此该季节是防汛重要时段，也是崩塌、滑坡等地质灾害高发期。本区除地质灾害比较发育外，还常发生干旱、冰雹、大风、

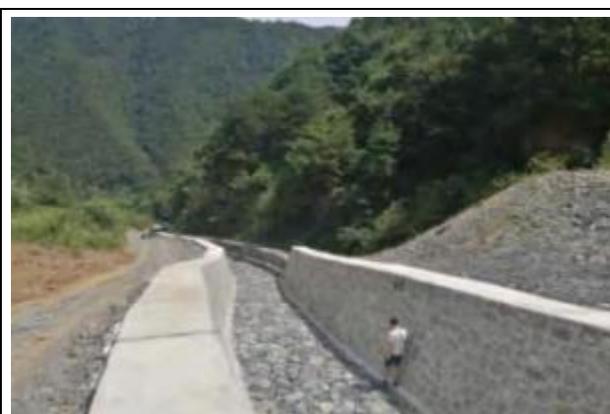
照片 2.6-1 拦渣墙及排洪渠（镜向 20°）

通过上述治理工作，基本消除了矿山现阶段地质灾害及隐患，矿山地质环境得到了改善，取得了一定成效（见照片 2.6-1、2.6-2 所示）

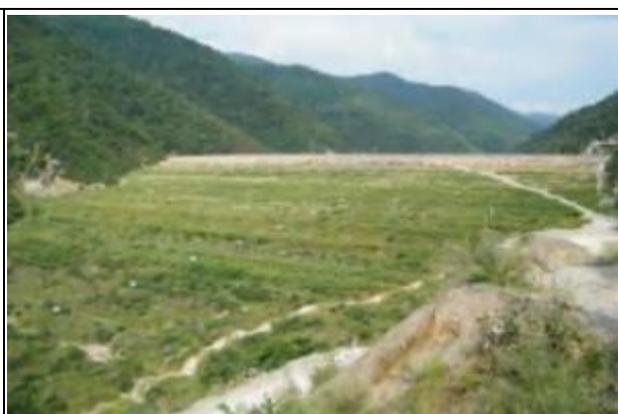
照片 2.6-2 尾矿库治理效果图（镜向 160°）

(5) 对尾矿库的斜槽~隧洞排洪系统进行加固，排洪系统隧洞段围岩稳定，但斜槽直墙及半圆拱均发现破裂，矿方先后投资 20 余万元对其进行加固。

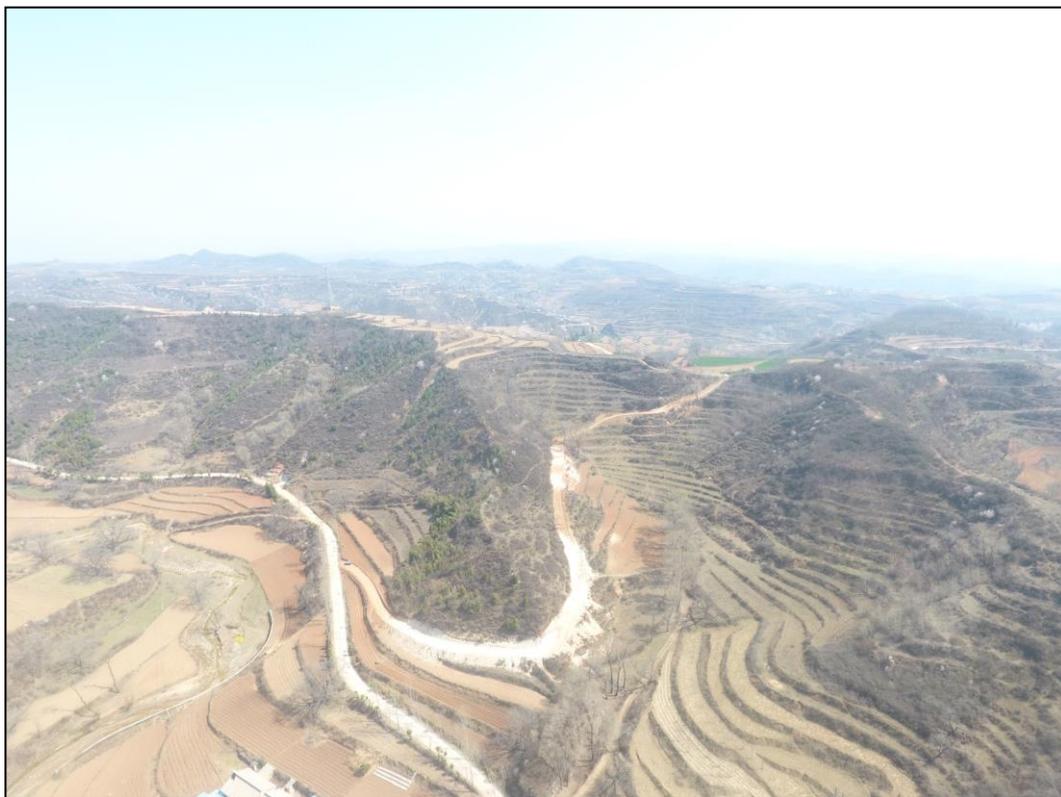
照片 1.3-1 矿区及周边现状

经过现场调查，现状条件下评估区内未发现滑坡、泥石流、地面塌陷、地裂缝等地质灾害，现场情况见下照片 1.3-1。

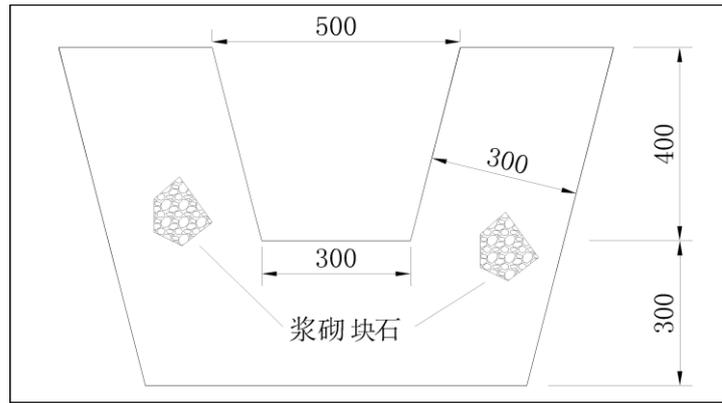
图 5.2-1 截水沟断面示意图

矿山开采境界外围等采矿活动区域内需建立一套完善的截排水系统，防止由于短时强降水等不利条件引发坡面失稳、水土流失等灾害隐患，本次设计采场及矿山工业场地周边修筑矩形截水沟，水沟净宽 0.3m，高 0.4m，水沟纵坡 5‰，把采场上游的汇水拦截住，并用自流的方式排到设计的汇水池中进行回收利用。截水沟截面积为 0.16m²，截水渠长约 561m，使用新鲜浆砌块石砌筑，两侧进行场地清理，截水沟断面图如下图 5.2-1 所示，共需基础挖方 393m³，砌浆砌石 303m³。

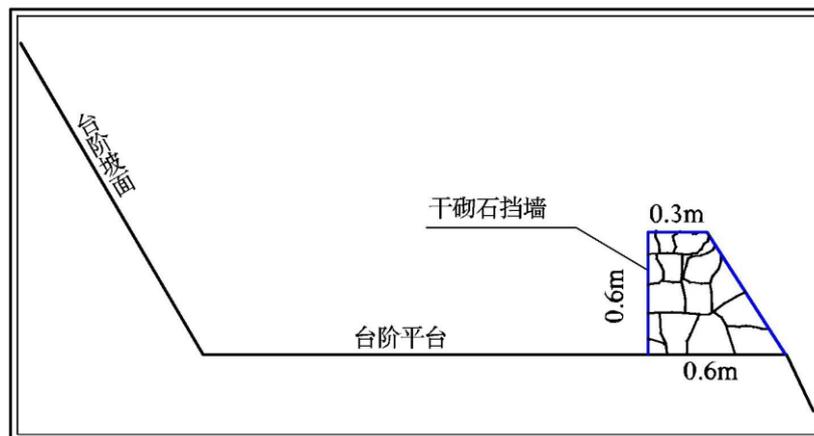
图 5.3-1 干砌石挡墙示意图

台阶砌石挡土墙：平台外侧采用砌石挡土墙对覆土进行拦挡，防止覆土后雨季雨水冲刷流失。每米修筑挡墙约 0.27m³，台阶长度约 3119m，预计修筑挡墙约 842m³。设计图见图 5.3-1。

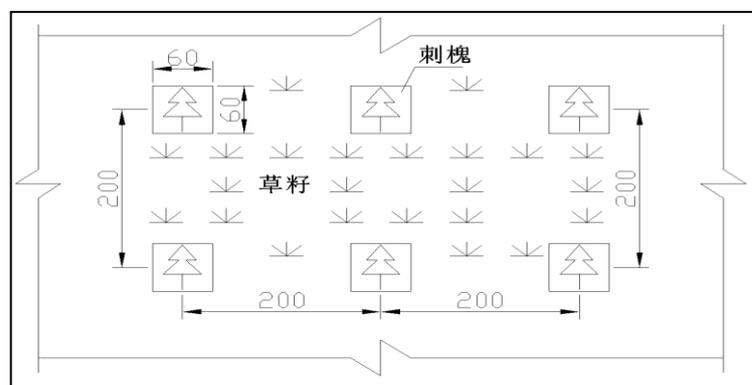
图 5.3-2 乔木林地植被设计示意图（单位 cm）

复垦措施：刺槐树的栽植时间以春季 3-4 月为宜，秋后亦可。柠条疏剪枯根，将须根舒展开来，覆以细土，采用穴植的方式，规格为 0.6×0.6×0.6m，株距为 2.0m。栽植时注意，苗木直立穴中，保持根系舒展，分层覆土，覆土至距离地表标高 0.15m 后灌透水，扶正苗木，最后覆土把坑填平保墒并用脚踩实，林地采用林草套种模式，林地设计见图 5.3-2，台阶植被设计示意图 5.3-3。
